## **Untersuchung des Makrozoobenthos im Rahmen SUP-Monitoring zum Flächennutzungsplan Norderstedt an ausgewählten Fließgewässermessstellen**

Amt für Stadtentwicklung, Umwelt und Verkehr  
mit dem Fachbereich Natur und Landschaft  
Rathausallee 50  
22846 Norderstedt

MariLim Gesellschaft für Gewässeruntersuchung mbH  
Heinrich-Wöhlk-Str. 14  
24232 Schönkirchen  
J. Schwahn u. Th. Meyer

10. November 2020

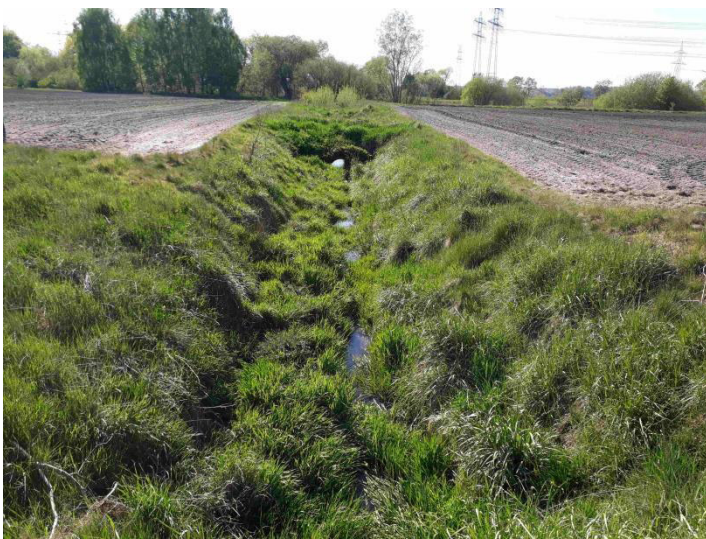
Foto 1: Gronau

Von den Bächen Norderstedts, die zum System der Pinnau abfließen, ist die **Gronau** der nördlichste. Sie beginnt im Stadtteil Friedrichsgabe als Rohrleitung und tritt erst nach Passage einer Kette von Regenrückhaltebecken als offener Bachlauf auf. Im Bereich der Messstelle verläuft sie begradigt und stark eingetieft zwischen Intensivgrünland und Ackerflächen. Die Ufer sind unbefestigt und frei von Gehölzen. Der Gewässergrund besteht zum großen Teil aus instabilem Sand, auf dem viele Sumpfpflanzen wachsen. Als besiedlungsfeindliche Faktoren wurden Sandtreiben und Eisenocker sowie Spuren von Gülle auf der Sohle verzeichnet.

Die Taxaliste der Gronau umfasst 16 Taxa, die zusammen 1542 Individuen/qm stellen. Die individuenreichste Gruppe (49%) sind die Eintagsfliegen mit der einzigen Art *Baetis rhodani*, gefolgt von der Gruppe der Zweiflügler mit den Kriebelmückenlarven (33%). Mit 16% erreicht auch die Gruppe der Krebse mit dem Bachflohkrebs *Gammarus pulex* und der Wasserassel *Asellus aquaticus* einen nennenswerten Anteil an der Abundanz. Im Gesamtartenspektrum befinden sich fünf bachtypische Arten (*Dugesia gonocephala*, *Gammarus pulex*, *Baetis rhodani*, *Nemoura flexuosa* und *Elmis aenea*). Mit dem Wasserkäfer *Agabus didymus* ist eine Rote-Liste Art vertreten.

Die Bewertung der Wirbellosenfauna der Gronau fällt „unbefriedigend“ aus (Score 0,40) und liegt damit nur knapp unterhalb des Ergebnisses der Voruntersuchung mit

„mäßig“. Diese Abweichung liegt im Bereich der natürlichen Schwankungsbreite und wird durch die starren Klassengrenzen überbewertet, zumal der Score der Voruntersuchung im untersten Bereich der Qualitätsklasse „mäßig“ liegt. Aufgrund der oben genannten faunistischen Befunde sollte aus fachgutachter Sicht die Bewertung um eine Klasse angehoben werden auf knapp „mäßig“.

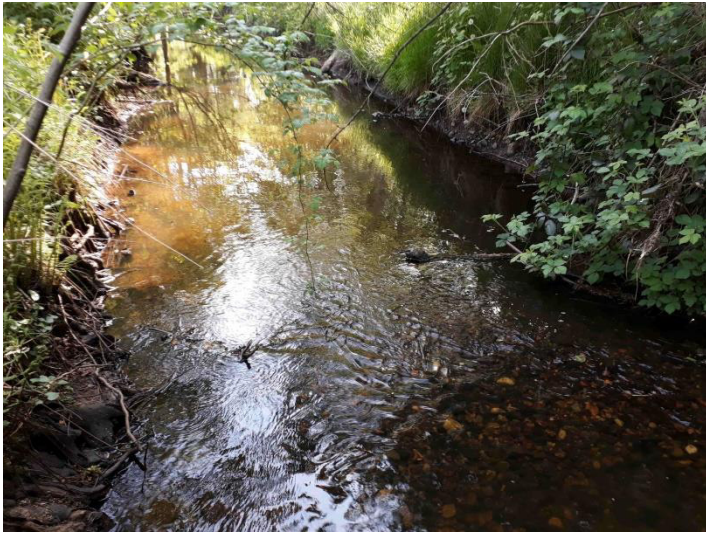
Foto 2: Mühlenau

Im **System der Mühlenau** wurden vier Messstellen beprobt: Außer der Mühlenbek waren das zwei Messstellen an der Moorbek und eine an der Rugenwedelsau. Die **Mühlenau** wurde unterhalb des früheren Klärwerks aufgesucht. Sie ist hier begradigt, stark eingesenkt und weist keine Uferbefestigungen auf. Die Wasserführung und die Strömung sind gering. Es ist eine Eisenockerbildung zu verzeichnen. Das Sohlsubstrat besteht überwiegend aus Steinen, Geröll und Grobkies, der offensichtlich im Rahmen einer Renaturierung eingebracht worden sind. Dadurch ist eine naturnahe Abfolge von Geröllgleiten und Stillwasserbereichen (Pools) erzeugt worden, was zu einer Differenzierung der Strömung führt. Kiesbänke führen zu einer Tiefenvariation und auch die Sohlbreite zeigt eine breite Variation von 2 m bis 5 m.

Das Gewässer wird durchgehend von Ufergehölzen beschattet. Die angrenzenden Flächen bestehen aus Brache und bodenständigen Gehölzflächen.

Die Wirbellosenfauna der **Mühlenau** erreicht bei einer Gesamtabundanz von 686 Ind/qm die vergleichsweise hohe Taxazahl von 26. Davon sind 10 Arten als bachtypisch einzustufen, die mit 63% einen erheblichen Anteil an der Fauna stellen. Allerdings ist das Arten-Abundanz-Verhältnis unausgewogen (d.h. einige Arten kommen in Massen vor, während andere Arten nur spärlich vertreten sind, was als Anzeichen für eine Störung zu werten ist, so dass die Bewertung der „Allgemeinen

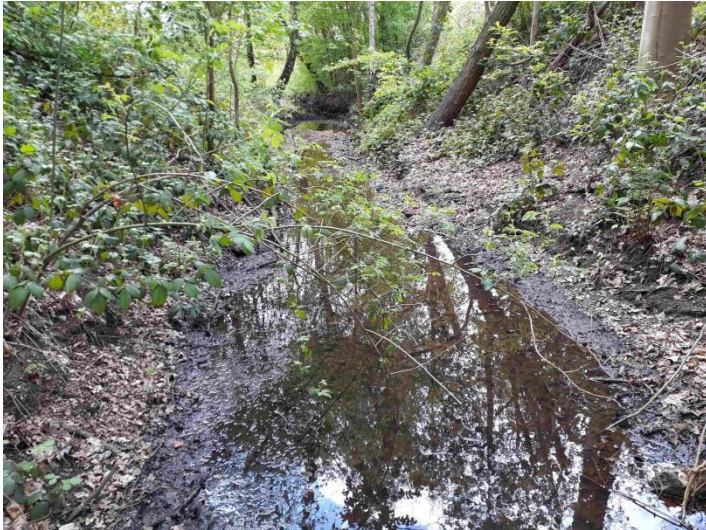
**Foto 3: Moorbek 1**

Die Messstelle **Moorbek 1** liegt im Stadtteil Friedrichsgabe südwestlich des Schulzentrums Nord und verläuft hier parallel zu einem Bahngleis. Der Bachlauf ist extrem stark in die Umgebung eingesenkt, so dass der aktuelle Zustand dem einer Bachschlucht entspricht. Durch das überdimensionierte Mittelwasserbett wird die Sedimentation gefördert. Die sehr steilen Böschungen sind mit Bäumen bestanden, so dass der begradigte Bach voll beschattet wird. Die Gewässersohle besteht aus Sand, der durch eine dicke Schicht aus Falllaub und organischem Schlamm überdeckt wird. Als besiedlungsfeindliche Faktoren wurden Eisenockerbildung und Faulschlamm verzeichnet.

Im Bereich der Messstelle **Moorbek 1** ist das Gewässer sehr stark verändert worden und weist im aktuellen Zustand kaum noch Merkmale eines naturnahen Zustandes auf. Die sehr träge Strömung und die vollständige Überdeckung des Bachbodens mit Falllaub und Schlamm prägen den Eindruck des Gewässers. Die sehr geringe Besiedlungsdichte (144 Ind/qm) und Artenzahl (2) führen zu einer „schlechten“ Bewertung durch PERLODES, und der Saprobienindex von 2,94 zeigt eine erhebliche organische Belastung an. Dies Ergebnis ist wegen der geringen Anzahl von Indikatoren zwar nicht gesichert, wird aber als zutreffend eingeschätzt.

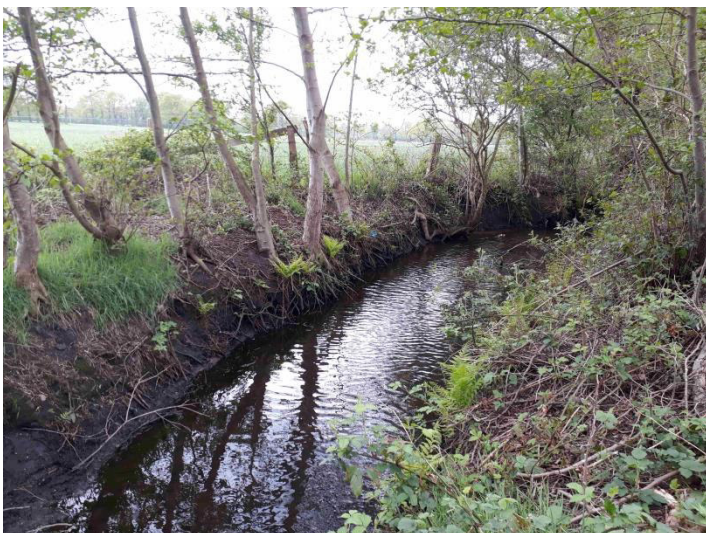
**Foto 4: Moorbek 2**

Die Messstelle **Moorbek 2** befindet sich im westlichen Teil des Stadtteiles Garstedt unterhalb der Regenrückhaltebecken auf Höhe Buchenweg. Der Bachlauf ist gerade, steil in die Umgebung eingesenkt und teilweise befestigt worden. Die Sohle wird aus Sand gebildet, der zum Großteil von Falllaub, Zweigen und Schlamm überdeckt wird. Die Moorbek wird hier auf beiden Ufern von lückigen Gehölzgalerien gesäumt. Als besiedlungsfeindliche Faktoren wurden Eisenocker, Sandtreiben und Faulschlamm verzeichnet.

Die Messstelle **Moorbek 2** liegt außerhalb der dichten urbanen Bebauung und entspricht vom Äußeren her einem vor längerem begrädeten Wiesenbach mit geringer Strukturvielfalt. Mit einer Taxazahl von 12 wird eine extrem hohe Besiedlungsdichte von 5942 Ind/qm erreicht, was auf ein Massenvorkommen von Erbsenmuscheln (Pisidien) zurückzuführen ist. Die „mäßige“ Bewertung der „Allgemeinen Degradation“ (Score 0,48) ist anhand der kurzen Taxaliste gut nachvollziehbar. Es sind vier bachtypische Arten vorhanden, die aber nur äußerst geringe Anteile an der Gesamtabundanz erreichen. Auffallend ist das Fehlen des sehr häufigen und weit verbreiteten Bachflohkrebses (*Gammarus pulex*) in beiden Untersuchungsstrecken der Moorbek. Der Saprobienindex von 2,26 zeigt eine mäßige Wasserqualität an. Dies Ergebnis ist wegen der geringen Anzahl von Indikatoren zwar nicht gesichert, wird aber gutachterlich als zutreffend eingeschätzt.

Die Messstelle Moorbek 2 wird gegenwärtig sowohl in Bezug auf die Saprobie als auch auf die Allgemeine Degradation um jeweils eine Klasse schlechter bewertet als in 2013. Bei einer gegenwärtig deutlich geringeren Taxazahl gelten die Bewertungen nicht als gesichert, da die Zahl der Indikatorarten zu gering ist. Die Ergebnisse werden gutachterlich gleichwohl für plausibel gehalten. Eine erhebliche Abweichung besteht bei der Besiedlungsdichte, die 2013 mit 325 Ind/qm beziffert wurde, während sie gegenwärtig den extrem hohen Wert von 5942 Ind/qm erreicht. Auch hier ist es eine extrem hohe Besiedlungsdichte der Erbsenmuscheln (Pisidien) von 5869 Ind/qm, die den Grund dafür bildet.

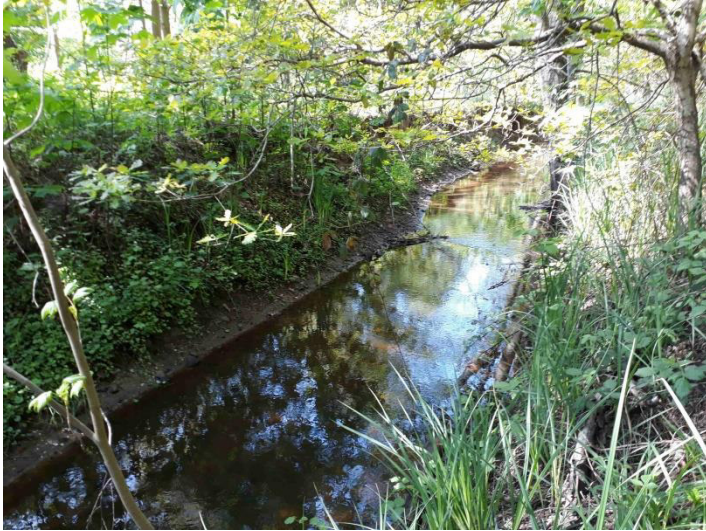
Foto 5: Rugenwedelsau

Die **Rugenwedelsau** entwässert den südlichen Teil des Stadtteils Garstedt und erreicht die Mühlenau östlich von Bönningstedt. Die Probestelle befindet sich am nördlichen Rand des Golfplatzes auf der Wendlohe.

Die Au ist begradigt und stark eingesenkt mit steilen Uferböschungen ausgebaut worden. Durch eine Gehölzgalerie auf der Böschungskante des linken Ufers und angrenzenden Wald auf dem rechten Ufer wird der Bach voll beschattet. Die Bachsohle besteht aus instabilem Sand, der mit Geröll und Grobkies gemischt ist und der teilweise von Falllaub, Totholz und Schlamm überdeckt wird.

Die **Rugenwedelsau** ist strukturell stark degradiert. Die Besiedlungsdichte der Gewässerfauna ist mit 2986 Ind/qm auffallend hoch, was in erster Linie auf ein massenhaftes Vorkommen von Erbsenmuscheln (Pisidien, 1318 Ind/qm) zurückzuführen ist. Auch der Bachflohkrebs *Gammarus pulex*, die Wasserassel *Asellus aquaticus* und die Wasserschnecke *Potamopyrgus antipodarum* erreichen mit jeweils um die 400 Ind/qm hohe Abundanzen. Es handelt sich dabei durchweg um ökologisch anspruchslose Arten. Die Bewertung der „Allgemeinen Degradation“ fällt bei einem Score von 0,31 eindeutig „unbefriedigend“ aus. Nichts destotrotz wird durch einen Saprobienindex von 2,16 eine gute Wasserqualität attestiert.

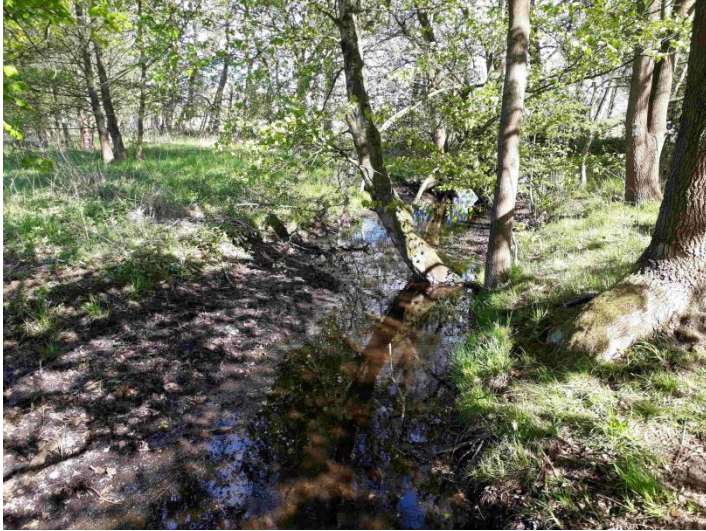
Foto 6: Tarpenbek West

Der westliche Oberlauf der Tarpenbek wurde im Stadtteil Harksheide an der Messstelle **Tarpenbek-West** untersucht. Der Bach verläuft hier zwischen intensiv bewirtschaftetem Grünland und einer extensiv gepflegten Rasenfläche vor Siedlungsflächen. Der sehr langsam durchflossene grabenartige Wasserlauf besitzt

ein sandig-schlammiges Bett, auf dem viel grobes organische Material (Falllaub, Totholz, Faulschlamm) abgelagert ist. An den Ufern sorgen Baumgruppen und Einzelbäume für eine weitgehende Beschattung des Baches.

In der Strecke **Tarpenbek-West** sind außer *Gammarus pulex* keine bachtypischen Taxa anzutreffen. Die Bewertung der „Allgemeinen Degradation“ als „schlecht“ (Score 0) erscheint daher aus fachgutachterlicher Sicht zutreffend. Der ungesicherte Saprobienindex von 2,32 weist auf eine „mäßige“ organische Belastung hin. Dies

Die Messstelle im westlichen Oberlauf der Tarpenbek wird gegenwärtig sowohl in Bezug auf die Saprobie als auch auf die Allgemeine Degradation um jeweils eine Klasse schlechter bewertet als in 2013, wobei in beiden Jahren die Bewertungen aufgrund zu geringer Anzahlen von Indikatorarten nicht gesichert sind, gutachterlich

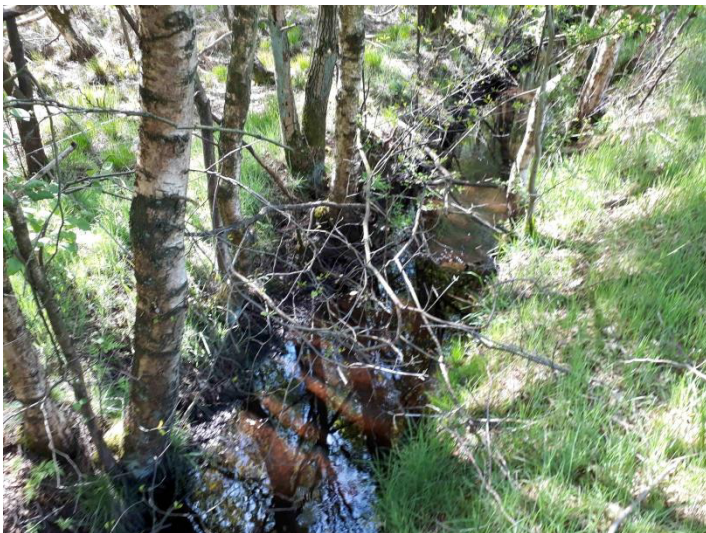
Foto 7: Tarpenbek Ost

Die Messstelle **Tarpenbek-Ost** befindet sich im moorigen Gelände zwischen der Schleswig-Holstein-Straße und der JVA Glasmoor. Das ca. 1 m breite Gewässer ist als Moorgraben anzusprechen, der nur geringe Variationen der Bodensubstrate, der Strömung und des Bewuchses aufweist. Die Strömung ist sehr langsam und das Wasser weist eine starke Braunfärbung auf.

Durch die mehr oder weniger dicht stehenden Bäume an den Böschungsoberkanten ist eine Beschattung des Wasserlaufes gegeben. Die angrenzenden Flächen bestehen aus Grünlandbrache und einem Birkenmoor.

Beide Oberlaufstrecken der Tarpenbek (Tarpenbek-West/-Ost) sind sowohl qualitativ wie auch quantitativ schwach besiedelt. Im östlichen Arm der **Tarpenbek-Ost** fehlt selbst der robuste Bachflohkrebs (*Gammarus pulex*) und auch andere bachtypische Taxa sind nicht zu verzeichnen. Demensprechend wird die „Allgemeine Degradation“ dieses grabenartigen Bachabschnittes gerade noch als „unbefriedigend“ (Score 0,22) eingestuft. Der mit 2,57 relativ hohe Saprobienindex deutet auf eine „mäßige“ Belastung mit organischen Stoffen hin. Dies Ergebnis ist wegen der geringen Anzahl von Indikatoren zwar nicht gesichert, wird aber als zutreffend eingeschätzt.

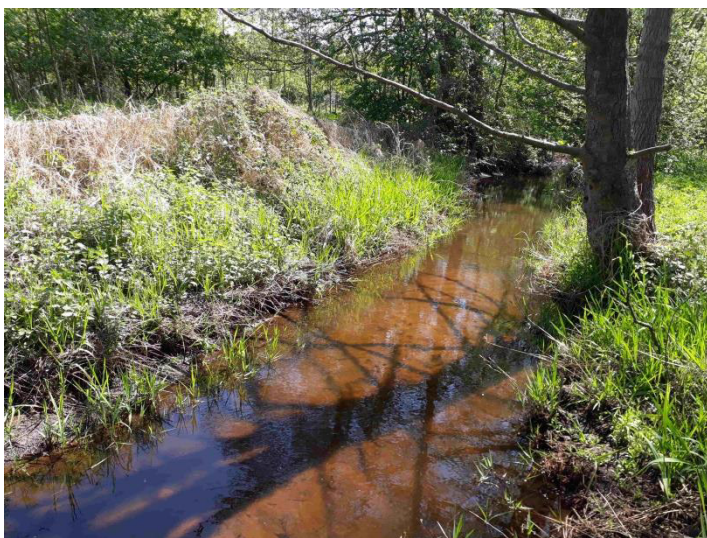
**Foto 8: Tarpenbek 1**

Die Untersuchungsstation **Tarpenbek 1** befindet sich in einem Grünzug östlich der Straße Kabels Stieg und etwas nördlich des Kreuzungsbereiches Langenhorner Chaussee/Schleswig-Holstein-Straße/Segeberger Chaussee (Knoten Ochsenzoll). Der begradigte und langsam fließende Bach ist mäßig eingetieft und nicht befestigt.

Die Sohle besteht aus instabilem, durch Eisenocker rotbraun gefärbtem Sand und weist nur eine sehr geringe Strukturierung auf. Die Ufer der Tarpenbek sind größtenteils mit Sumpfpflanzen bewachsen, doch sind auch Baumgruppen bzw. Einzelbäume vorhanden.

Für die Messstelle Tarpenbek 1 ist die Bewertung der Saprobie als „gut“ gleich geblieben. Die Bewertung der Allgemeinen Degradation hat sich gegenwärtig um eine Klasse auf „unbefriedigend“ verbessert. In beiden Jahren wurde das errechnete Ergebnis gutachterlich um eine Klasse abgewertet. Aufgrund der geringen Taxazahl und der geringen Anzahl an Indikatorarten waren die Ergebnisse 2013 nicht gesichert. Die Taxazahl hat sich gegenüber 2013 von 13 auf aktuell 18 erhöht, und die Besiedlungsdichte hat sich verzehnfacht von 88 Ind/qm auf 874 Ind/qm.

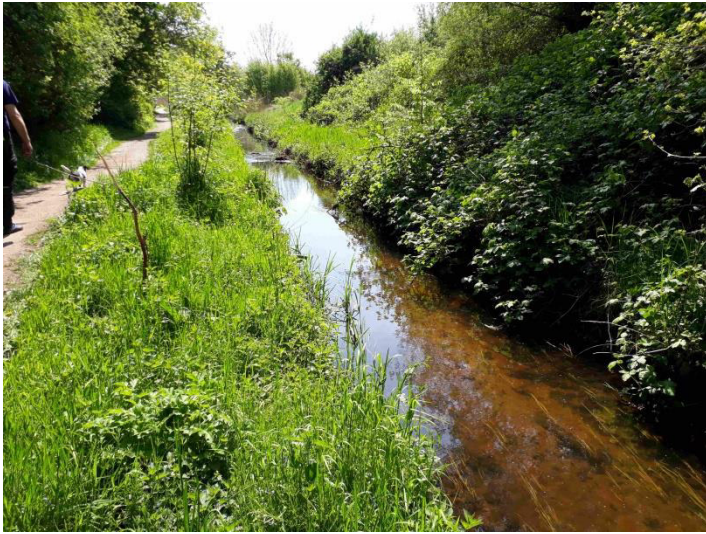
Foto 9: Tarpenbek 2

Die zweite Untersuchungsstation der Tarpenbek (**Tarpenbek 2**) befindet sich auf Höhe des nördlichen Teils des Flughafens Hamburg dicht an der Grenze zur Hansestadt Hamburg. Der ca. 1,5 m breite Bachlauf ist schnurgerade ausgebaut worden. Die Gewässersohle besteht aus Sand, der zu Umlagerungen neigt. Die Ufer der Tarpenbek wurden durch Steinschüttungen befestigt. Die Ufervegetation besteht aus Rasen und vereinzelt Bäumen. Westlich grenzt ein Ruderalstreifen vor einer gro-

Ben Straße an, im Osten des Baches befindet sich ein Kleingartengelände. Nahe der östlichen Böschungsoberkante verläuft ein wassergebundener Fußweg.

Die untere Probenstelle der Tarpenbek (**Tarpenbek 2**) weist mit 437 Ind/qm eine geringe Besiedlungsdichte auf, doch zeigt die wesentlich höhere Artenzahl (24 Taxa) eine deutlich bessere Situation der Fauna gegenüber den oberhalb liegenden Strecken an. Im Artenspektrum sind 11 bachtypische Arten enthalten, die allerdings nur in geringen Dichten auftreten. Die Bewertung der „Allgemeinen Degradation“ fällt als „mäßig“ aus. Der Score von 0,57 liegt an der Grenze zu „gut“ und zeigt damit ein Potential zu einer Verbesserung an. Der Saprobienwert von 2,12 zeigt eine geringe Belastung mit organischen Stoffen an.

Für die Messstelle Tarpenbek 2 ist die Bewertung der Saprobie als „gut“ gleich geblieben. Die Bewertung der Allgemeinen Degradation hat sich gegenwärtig um eine Klasse auf „mäßig“ verschlechtert. Während die Besiedlungsdichte in etwa gleich geblieben ist, hat sich die Taxazahl von 31 auf 24 deutlich verringert.

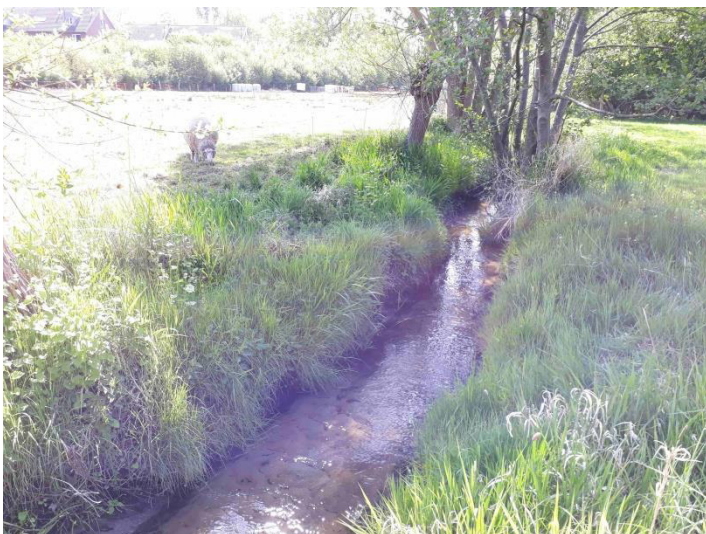
Foto 10: Ossenmoorgraben

Der **Ossenmoorgraben** ist ein Nebenlauf der Tarpenbek, der vom Stadtteil Glashütte kommend im Stadtteil Harksheide-Süd in die Tarpenbek mündet. Die Untersuchungsstrecke liegt westlich des Glashütter Damms in einem kleinen Grünlandtal. Der Ossenmoorgraben ist hier ein kleiner begradigter Bachlauf mit einer Tendenz zur eigendynamischen Ausbildung naturgemäßer Gewässerstrukturen. Der Bachboden besteht aus instabilem Sand mit relativ viel ein- und aufgelagerten organischen Bestandteilen (Falllaub, Holzteile, organischer Schlamm).

Im **Ossenmoorgraben** wurden 14 Taxa nachgewiesen, die zusammen eine Besiedlungsdichte von 992 Ind/qm erreichen. Die Oligochaeten (Schlammröhrenwürmer) bilden mit 67% die mit Abstand dominante Taxagruppe. Sie sind besonders bei massenhaften Vorkommen eine Indiz für eine Abwasserbelastung des Gewässers, die zu Sauerstoffmangel im Sediment (Faulschlamm) führt. Die Bewertung der „Allgemeinen Degradation“ als „schlecht“ (Score 0,1) ist zutreffend. Mit einem Saprobienindex von 2,32 wird die organische Belastung gesichert als „mäßig“ ausgewiesen.

Für den Ossenmoorgraben sind die Bewertungen gegenüber denen von 2013 gleich geblieben, mit dem Unterschied, dass 2013 das errechnete Ergebnis für die „Allgemeine Degradation“ gutachterlich um eine Klasse auf „schlecht“ abgewertet wurde. Auch die Taxazahlen und die Besiedlungsdichten stimmen für beide Untersuchungsjahre in etwa überein.

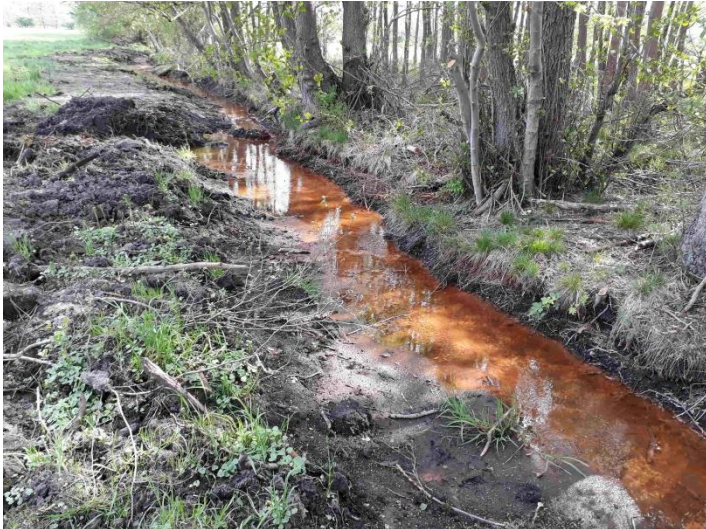
**Foto 11: Twelenbek**

Die **Twelenbek** befindet sich im östlichen Teil des Stadtteils Glashütte und stellt die Verlängerung des Moorgrabens dar. Der Bachlauf ist begradigt und zeigt nur eine geringe Variation der Strömung und der Substrate. Die angrenzenden Flächen bestehen aus Feuchtgrünland und einem Erlenbruch. Die geringe Einsenkung des Gewässers in die Umgebung deutet auf einen geringen Grundwasserflurabstand hin.

Vor der Probenahme im Frühjahr 2020 ist eine genehmigungspflichtige Sohlräumung erfolgt, die alle Strukturelemente, die 2013 noch beschrieben wurden, beseitigt hat. Durch die Ausbaggerung wurde die wasserführende Tonschicht durchstoßen, was eine enorme Verockerung verursacht hat. In das angrenzende Feuchtgrünland sind tiefe Gräben gefräst worden, die aufgrund des Bodenaufbaus vermutlich kaum die erwartete Drainierung bewirken werden.

Die **Twelenbek** wurde durch eine im Frühjahr 2020 durchgeführte Sohlräumung aller wertvollen Strukturelemente beraubt. Als Folge dieses drastischen Eingriffs wurde in erheblichem Maße Eisenocker freigesetzt. Die Besiedlungsdichte ist mit 86 Ind/qm extrem gering, und auch die Taxazahl ist mit 8 gering. Immerhin finden sich im Artenspektrum zwei bachtypische Taxa, wenn auch in spärlichen Abundanzen. Die Bewertung der „Allgemeinen Degradation“ als „unbefriedigend“ liegt bei einem Score von 0,25 knapp an der Grenze zu „schlecht“. Mit einem Saprobienindex von 2,3 wird ungesichert die Wertstufe „gut“ der organischen Belastung erreicht. Diese Bewertung wird als unplausibel eingeschätzt und sollte auf „mäßig“ herabgestuft werden.

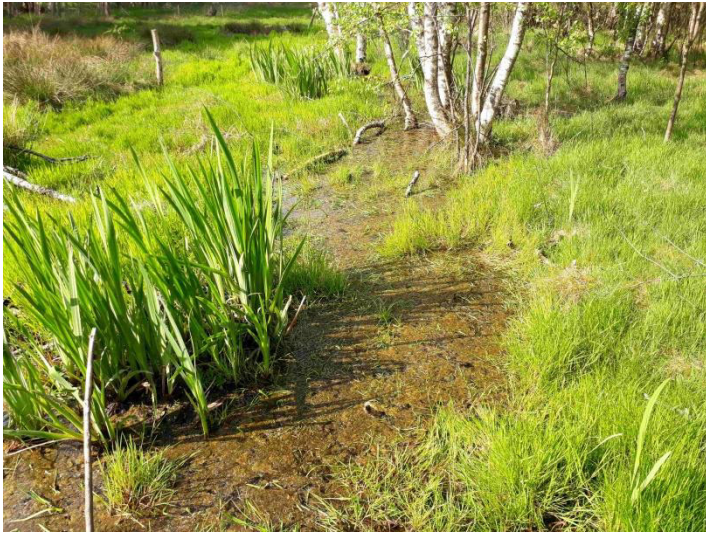
**Foto 12: Moorgraben**

Der **Moorgraben** ist der Randgraben des Wittmoors am östlichen Rand des Stadtteils Glashütte. Er verläuft leicht gekrümmt und nur gering eingetieft am westlichen Rand des NSG Wittmoor. Eine Strömung ist nicht zu verzeichnen. Der Gewässergrund besteht aus Faulschlamm mit Grobdetritus (Falllaub und Zweigen). Vom Ufer her dringen Röhrichte und Gräser in das Gewässerprofil. Vereinzelt sind Gruppen von Moorbirken zu verzeichnen. Die Wasseroberfläche wird komplett von fädigen Grünalgen und Wasserlinsen bedeckt. Das Wasser des Moorgrabens ist durch natürliche Huminstoffe stark braun gefärbt. Die Sauerstoffsättigung ist

aufgrund der sauerstoffzehrenden Fäulnis des Sediments extrem niedrig, was sich auch in dem deutlichen Schwefelwasserstoff-Geruch ausdrückt.

Im **Moorgraben** wurde mit 8 Taxa eine Besiedlungsdichte von 202 Ind/qm erreicht. Es sind keine fließgewässertypischen Arten vorhanden. Dementsprechend fällt die Bewertung der „Allgemeinen Degradation“ als „schlecht“ aus. Der Saprobienindex von 2,71 führt zu einer Einstufung der organischen Belastung als „mäßig“. Beide Bewertungsergebnisse sind wegen der geringen Anzahl von Indikatoren nicht gesichert, werden gutachterlich aber als zutreffend eingeschätzt.
